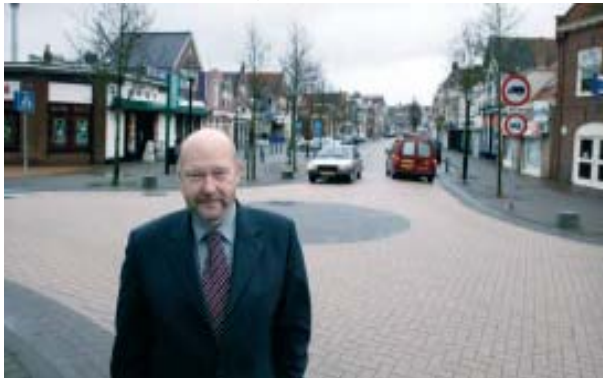
Bolsward, Friesland, NL

- weitgehendes Entfernen von Schildern
- niveaufreie Aufpflasterung
- verschiedene Farben suggerieren Gehbereich, Fahrbahn, Kreisel

- ↓ Geschwindigkeitssenkung
- ↑ Verbesserung Verkehrsfluss

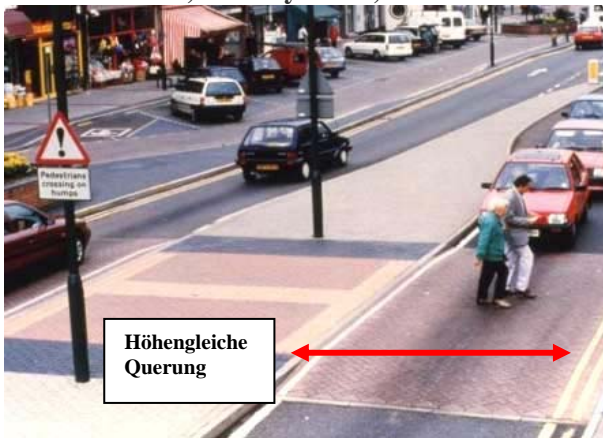
Borehamwood, Shenley Road, GB

- Ersatz Fußgängerampel durch höhengleiche Querung mit farblich abgesetzter Aufpflasterung
- durchgängig abgesenkte Bordsteine (Straßenniveau)
- Verbesserung Straßenbeleuchtung

- ↓ Geschwindigkeit
- ↑ Fahrzeuge lassen i. d. R. Fußgänger queren
- => Erfolge führten zur Ausweitung der Maßnahmen

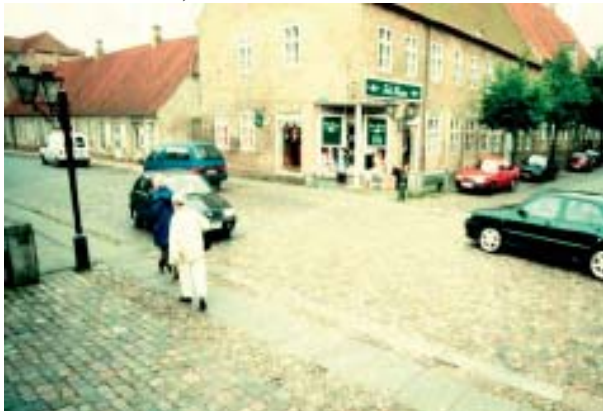
Christiansfeld, DK

- Aufhebung räumlich-bauliche Trennung
- Entfernung Schilder, Fahrbahnmarkierungen
- Höhengleichheit Fahrbahn / Gehbereich
- Einsatz verschiedener Pflasterformen, -farben

- ↓ keine tödlichen Unfälle mehr
- ↓ kein Rückstau an Hauptkreuzungen in HVZ
- ↑ Aufenthaltsqualität (Platzcharakter Knotenpunkte)

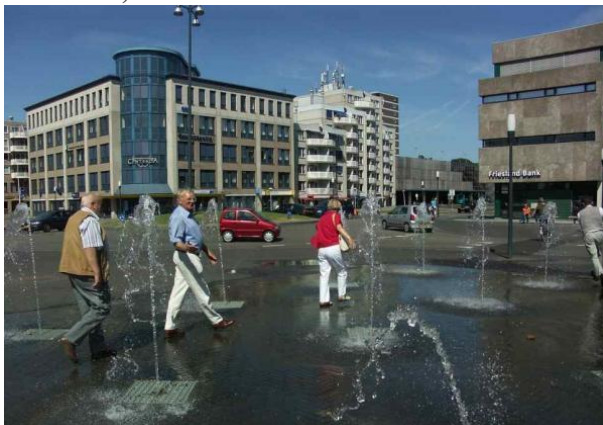
Drachten, NL

- von 15 Hauptkreuzungen wurden 13 umgestaltet
- Entfernen 50% aller Schilder; Kreisel statt LSA
- Landmarken, architektonische Akzente

- ↓ Unfälle - 71%
- ↓ Geschwindigkeit < 30 km/h
- ↑ Reisegeschwindigkeit im IV verdoppelt
- ↑ Infrastrukturkapazität, kein Rückstau mehr
- ↑ Aufenthaltsqualität, Platzcharakter Hauptkreuzungen

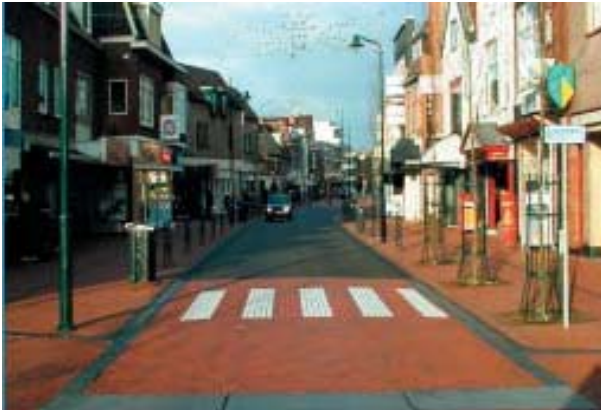
Haren, Groningen, NL

- Höhengleichheit Fahrbahn / Gehbereich
- farbliche „Trennung“ statt baulicher
- Kreisel statt LSA
- shared space im Rahmen des Dorfentwicklungsplans

- ↓ Geschwindigkeit < 30km/h
- ↑ Aufenthaltsqualität, urbaner Charakter

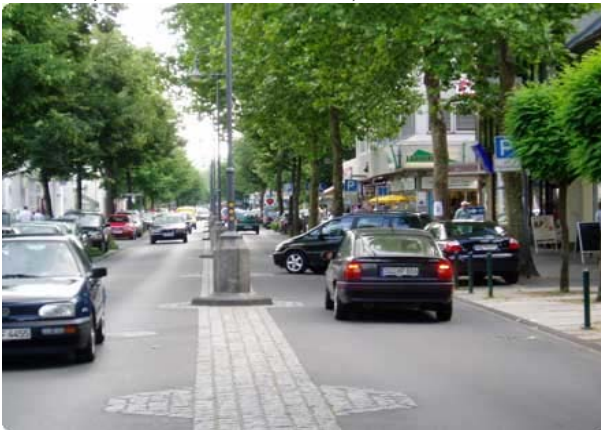
Henef, Frankfurter Straße, D

- Straßenrückbau auf 2 Spuren,
- mehr Raum für Fußgänger und Radfahrer
- aufgepflasterter Mittelbereich als Querungshilfe
- buchtartige Pflasterungen in die Fahrbahn hinein für einen „sicheren 1. Schritt“ vom „Gehwegbereich“

- ↑ Umkehr des Niedergangs des lokalen Einzelhandels
- ↑ mehr Fußgänger und Radfahrer

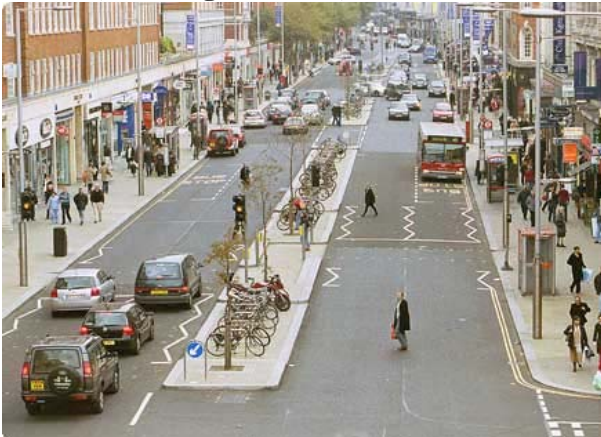
London, Kensington Street, GB

- Entfernung Fahrbahnmarkierungen, Poller, Schilder
- Entfernung spezifischer Fußgängerüberwege
- Straßenbeleuchtung

- ↑ stärkere Belebung + 500 Fußgänger/h
- ↑ Kfz-Kapazität: + 2.800/h
- ↓ Unfälle: -69% Fußgängerunfälle, - 61% gesamt

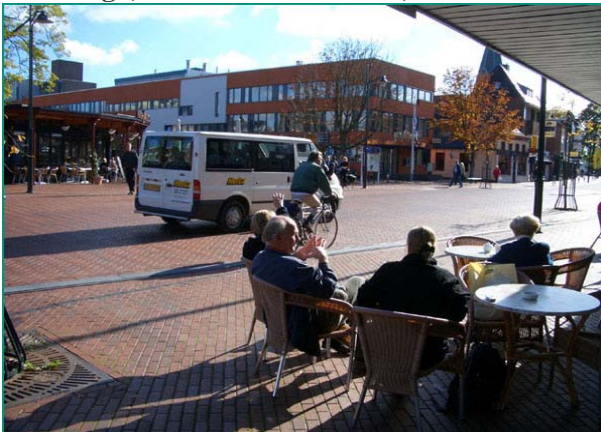
Makkinga, nördliches Friesland, NL

- KEINE Schilder, Fahrbahnmarkierung entfernt
- „Fußgängerfurten“: höhengleich zum Gehbereich, erhöht gegenüber der Fahrbahn
- suggestive Fahrbahn (Material, Farbe)
- selbsterklärende Stadt

- ↓ Unfälle: - 10%
- ↓ Geschwindigkeit < 30km/h

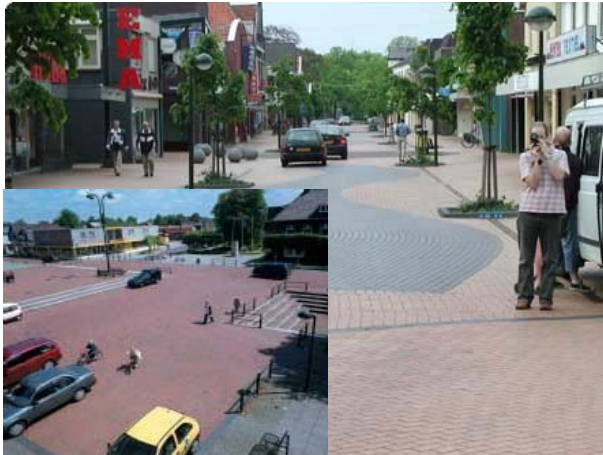
Oosterwolde, Groningen, NL

- Entfernung Schilder, Fahrbahnmarkierung
- Fahrbahn/Gehweg höhengleich farblich abgesetzt
- keine baulich abgetrennten Gehwege
- Erweiterung Außenbereiche Straßencafés
- Kreuzungen als Plätze gestaltet
- Einsatz von Beleuchtung, Begrünung

- ↓ Geschwindigkeit, Unfälle
- ↑ Aufenthaltsqualität, Platzcharakter der Straße

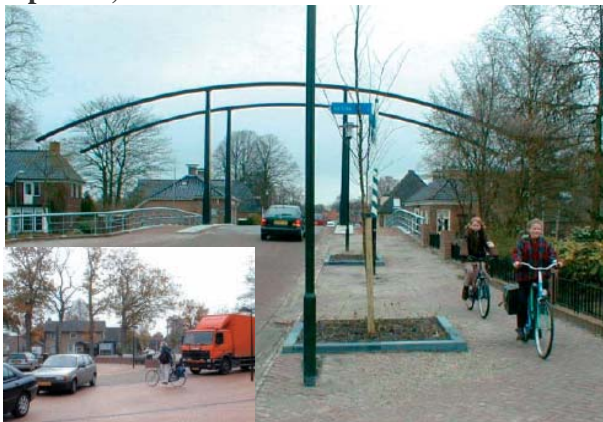
Opeinde, NL

- Entfernung aller Verkehrsschilder
- Aufhebung baulicher Trennungen
- Dorfeingang durch Torbogen und Belagwechsel markiert (Landmarke)

- ↓ Geschwindigkeit
